Manœuvre de recul fatale

Alors qu'un travailleur circule à pied dans la cour d'une entreprise pendant des travaux d'agrandissement du stationnement, il est heurté et écrasé par un camion-benne.

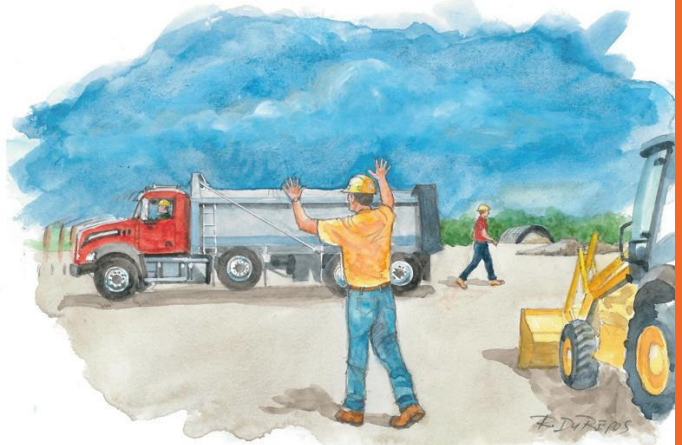
Pour décharger la terre, les camionneurs roulent sur une distance de 75 mètres. Le camion avait parcouru 32 mètres entre la route et le point d'impact sans que l'alarme émise n'ait amené le travailleur à se retourner en direction du camion

ou à se retirer de la zone de danger. L'alarme de recul, bien qu'étant obligatoire sur les véhicules de ce type, n'est pas suffisante pour protéger les travailleurs qui se trouvent dans les angles morts des camions.

C'est pour ces raisons que le *Code de sécurité pour les travaux de construction* prescrit que le maître d'œuvre doit planifier la circulation des véhicules de manière à restreindre les manœuvres de recul et mettre en place des mesures de sécurité pour protéger toute personne qui circule sur le chantier. Lorsqu'il est nécessaire qu'un véhicule automoteur effectue une manœuvre de recul dans une zone où il y a présence ou circulation de personnes et que cette manœuvre peut compromettre leur sécurité, elle doit être effectuée dans une aire de recul où personne ne peut circuler à pied, ou à l'aide d'un signaleur de chantier qui doit diriger le conducteur tout au long de celle-ci. L'aire de recul est un espace balisé réservé strictement aux manœuvres de recul des véhicules. <<
